Unfall bei Rohrleitungsbauarbeiten in einem Wassergewinnungsgebiet

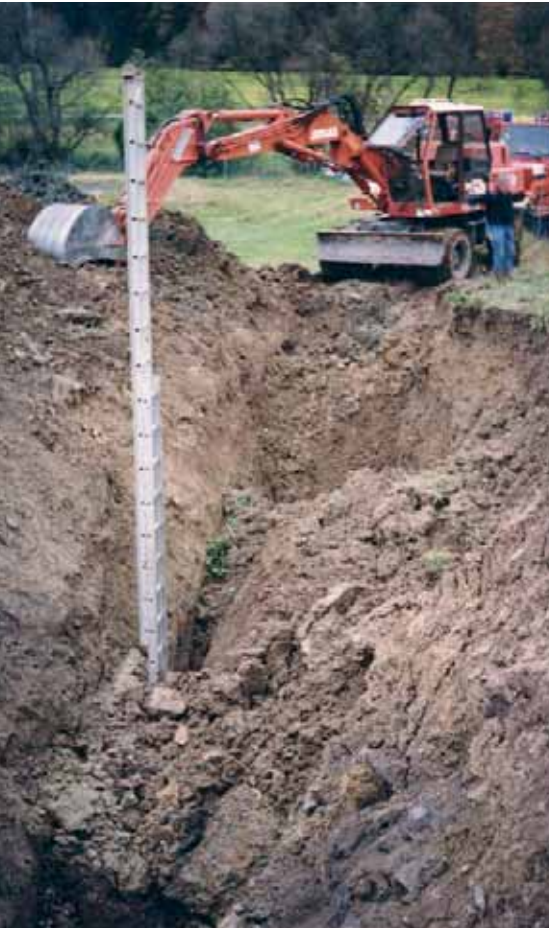
Entgegen den Angaben in den Plänen lag die Leitung in einer Tiefe von ca. 4 Metern. Das Gelände war im Bereich der Schadensstelle aufgeschüttet worden, was nicht in den Plänen verzeichnet war.

Wegen der größeren Tiefe und der begrenzten Reichweite des Baggers musste der Böschungswinkel deutlich steiler gewählt

werden. Darüber hinaus wurde der Aushub nun unmittelbar am Grabenrand und nicht wie vorher in sicherem Abstand gelagert.

Als die Leitung frei war, stieg ein Mitarbeiter hinab, um den Schaden zu beheben. Zu diesem Zeitpunkt rutschte der Grabenrand mit dem abgelagerten Aushub in den Graben und begrub den Mitarbeiter unter sich. Der Graben wurde an dieser Stelle nahezu vollständig verfüllt.

Bei der Anpassung darf die Sicherheit der Arbeiter vor Ort nicht vernachlässigt werden. Im vorliegenden Fall hätte man den Böschungswinkel nicht vergrößern und den

Aushub nicht unmittelbar am Grabenrand ablagern dürfen. Man hätte stattdessen die Arbeiten unterbrechen und einen Bagger mit größerer Reichweite beschaffen oder geeigneten Verbau einsetzen müssen.

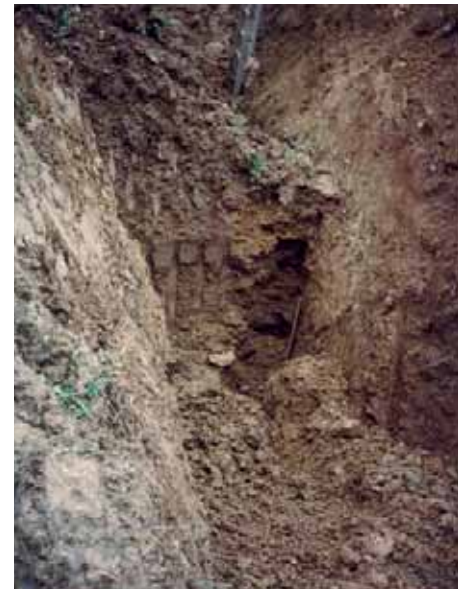
Der Schutzengel des verschütteten Mitarbeiters verrichtete an diesem Tag Schwerstarbeit: Der Mann hätte von den Erdmassen zerquetscht werden oder ersticken können. Er hätte vom Bagger zerfetzt oder von der Handschaufel schwer oder tödlich verletzt werden können.
